# ANALISA KERUSAKAN SUDU TURBIN UAP MATERIAL MARTENSITIC STAINLESS STEEL 410 PADA STAGE TERAKHIR

Muhamad Cahyadi<sup>1</sup>

<sup>1</sup>Program Studi Teknik Mesin, Universitas Pamulang, Jl. Surya Kencana No.1, Tangerang Selatan, Indonesia

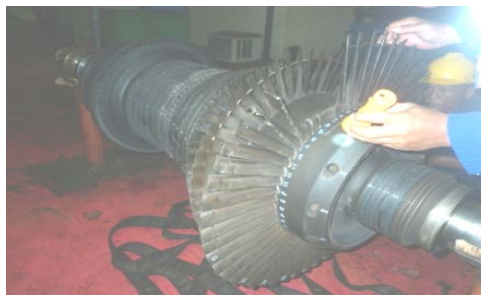
Gambar 1.a). Pada gambar di atas merupakan turbin uap yang mengalami kerusakan pada sudu turbin stage terakhir, sedangkan sudu pada stage 1-5 tidak terjadi kerusakan. ini menunjukkan tidak adanya indikasi kerusakan oleh *foreign object*. Jumlah sudu turbin pada stage terakhir adalah 55, sudu 46 dan 47 telah lepas dari dudukan sedangkan sudu 21, 22, 23, 24, 25, 48, 49 mengalami patah statik.

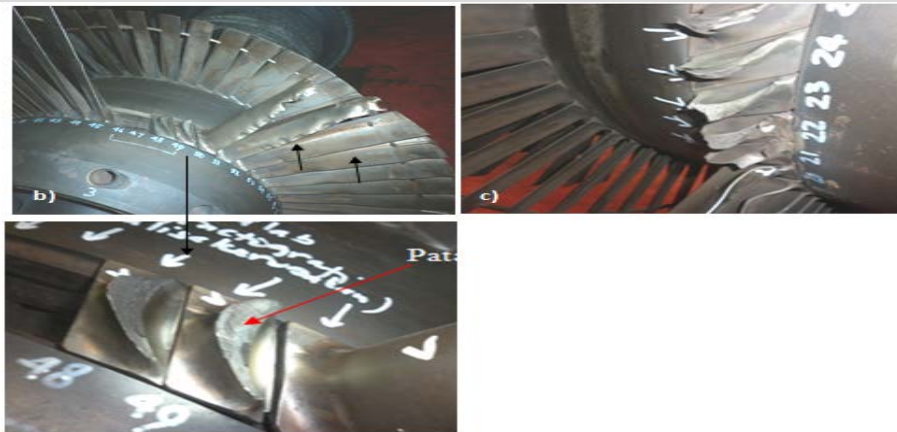
Gambar 1.b-c).Berupa patah *overload*/statik yang mempunyai bentuk sudut  $45^{\circ}$  dan tidak ditemukan adanya indikasi patah lelah.

2. Berdasarkan pengamatan visual terhadap kerusakan ditemukan jejak patah statik akibat beban impact/berlebih dengan sudut patahan 45°. Kaki sudu (*Christmast tree*) tampak jejak deformasi akibat benturan.

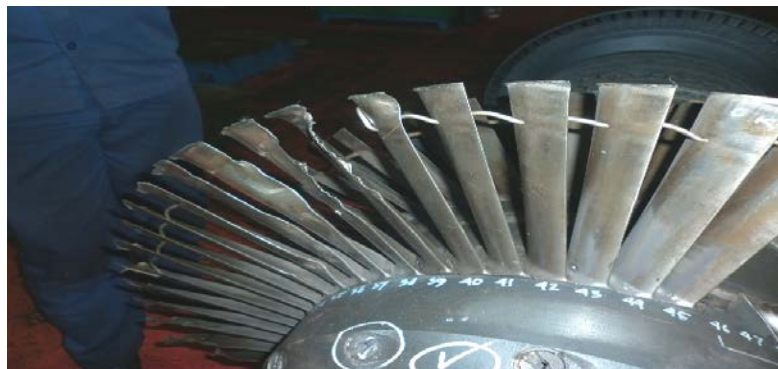
Gambar 1.d).Deformasi pada ujung sudu dan kerusakan lain sebagai efek benturan dari sudu yang terlepas/patah.

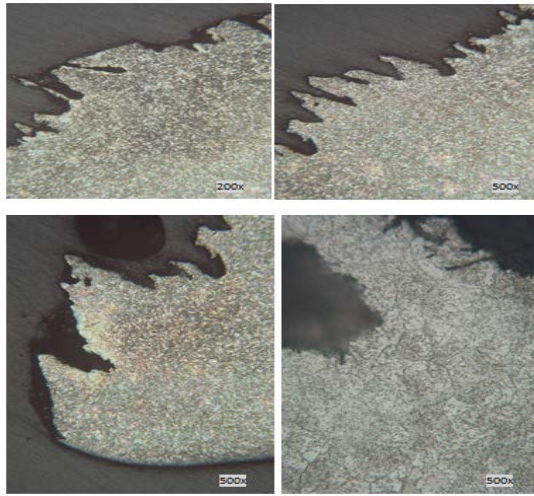
6)  
7) Gambar 2. Photo makro Sampel 3 uji metalografi pada sudu No. 50

- 8) Sampel sudu turbin no. 50 (gambar 2) berupa hasil patahan yang dipotong melintang daerah ujung *leading edge*, struktur mikro berupa martensite tempered dan bainite dalam kondisi normal dan setelah dietsa dengan kalling reagent terlihat bentuk yang disebabkan oleh tetesan air (*impingement water droplets*) akibat kondensasi, struktur mikro berupa matrik austenite dengan jaringan karbida menyebar merata.

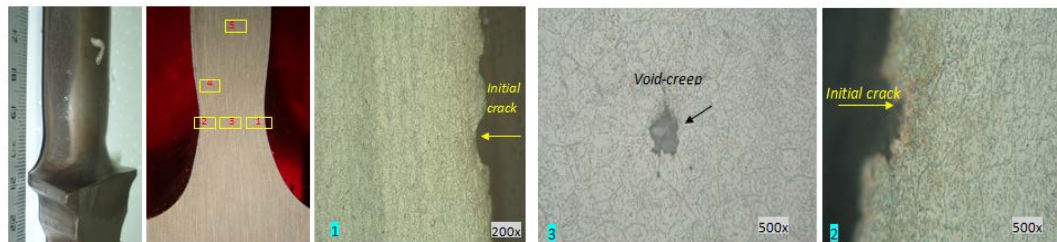
Gambar 3. Potongan material yang mengalami *necking* dan *initial crack*, serta Pengecilan struktur dan void-cacat peregangan.

Dalam pengujian metalografi pada sudu 50 yang dipotong memanjang (gambar 3) pada daerah yang mengalami *necking* di lokasi 1, 2 daerah tepi, struktur mikro berupa matrik bainit-austenite dengan jaringan karbida menyebar merata dan sudah terjadi rekahan *initial crack*. Pada lokasi 3 dan 4 mengalami pengecilan struktur dan sudah terjadi void-cacat peregangan sedangkan lokasi 5 kondisi strukturnya masih berbentuk normal.

3. Berdasarkan hasil uji struktur mikro dari material sudu turbin dalam kondisi normal. Peristiwa patah pada daerah necking terjadinya akibat benturan dari patahan sudu turbin pada putaran tinggi.

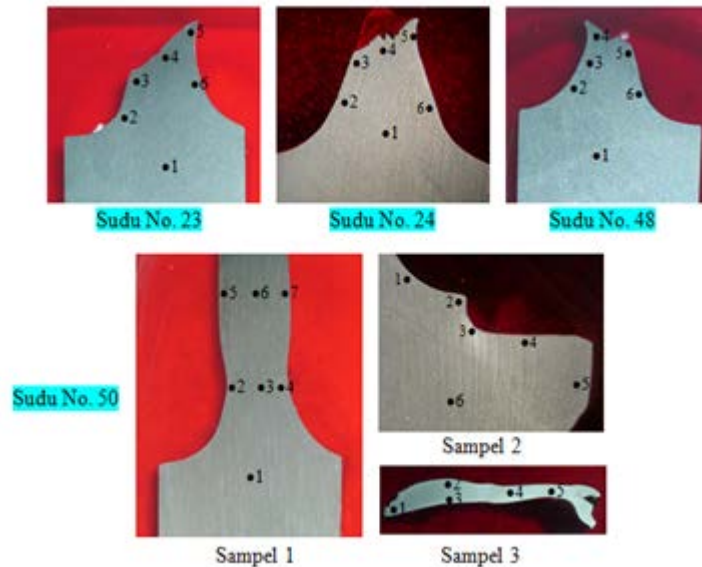
Tabel 2 Hasil uji kekerasan sudu turbin.

Nilai standar untuk stainless steel type 410 adalah max. 230 HV (dianil).

Dari tabel 2 diperoleh nilai kekerasan pada permukaan *Turbin Blade* (sudu turbin) yang telah diperiksa (No. 23, 24, 48, 49 dan 50) berkisar antara 204-309 HV dengan nilai kekerasan diatas standar, namun standar hanya bisa memberikan nilai kekerasan dengan kondisi anil (lihat tabel uji kekerasan gambar 4.3), dengan demikian nilai kekerasan hasil pengujian masih menunjukkan kondisi normal. Mengingat turbin mengalami putaran yang sangat tinggi sehingga terjadi regangan yang dipengaruhi oleh kekerasan, sebelum putus mengalami pengecilan diameter atau *necking*.

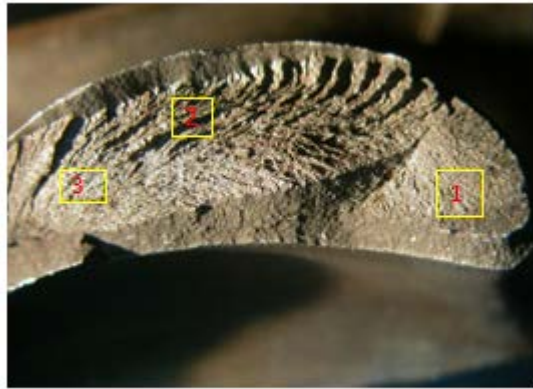
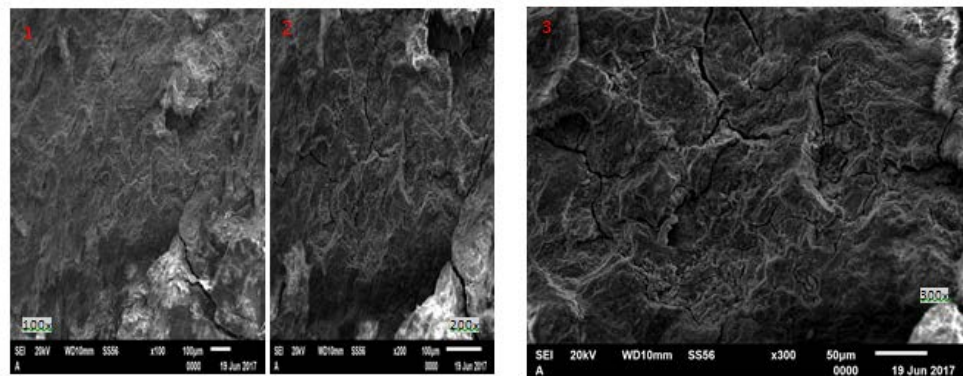
Gambar 4. Foto pengujian SEM pada sudu turbin uap untuk mengamati karbida logam pada material martensitic stainless steel 410

Gambar 5. Hasil foto uji SEM pada sudu turbin uap dengan pembesaran 100 X, pembesaran 200 X dan pembesaran 300 X.

Gambar 4 dan 5 menunjukkan foto mikroskop optik SEM material martensitic stainless steel 410 setelah di austenisasi. Dari hasil pengujian SEM menggambarkan bahwa pada permukaan patahan *Turbin Blade* / sudu turbin telah mengalami perlakuan panas selama operasional. Analisa SEM dan komposisi kimia atau EDS menunjukkan telah terjadinya proses deformasi akibat tumbukan dengan *groove* atau alur dudukan sudu yang disebabkan oleh kompresi pada permukaan sudu turbin. Pola kerusakan akibat kompresi menyebabkan keregangan yang semakin besar antara kaki sudu (*Christmass tree*) dan permukaan *groove*.

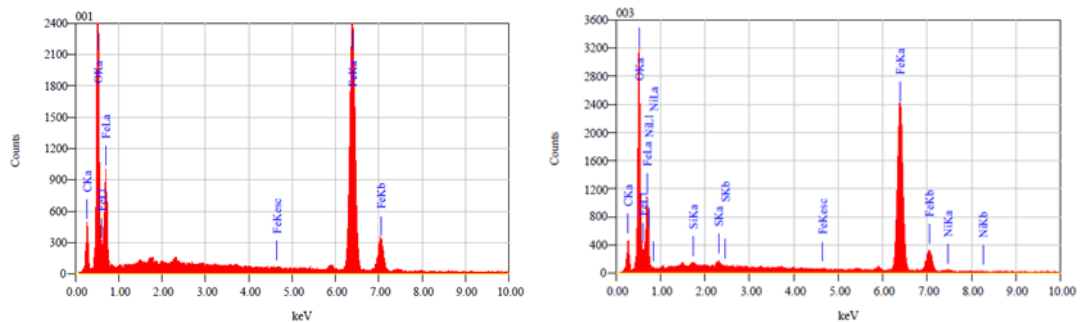
Gambar 6. Spektrum EDS unsur – unsur didalam karbida, mengamati karbida logam pada benda uji martensitic stainless steel 410.

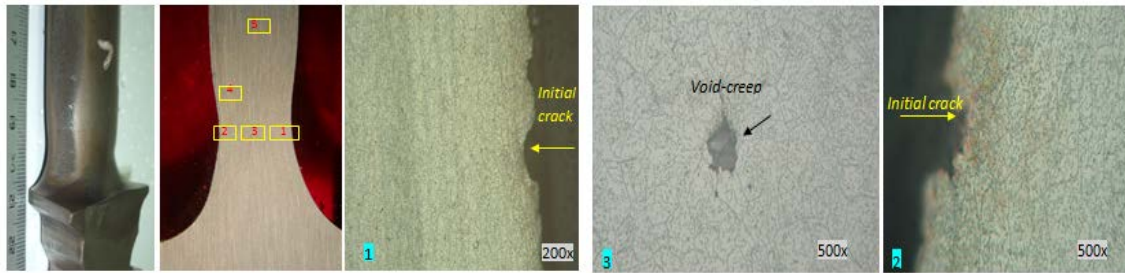
Gambar 7. Foto struktur mikro martensitic stainless steel 410 yang dilakukan dengan Etsa Kalling's pada austenisasi.
